100 000 BORNES EN 500 XT

Une XT qui totalise plus de 100 000 kilomètres, c'est assez rare pour que l'on s'attarde sur son cas. Cette 500 en a vu de toutes les couleurs sans que cela ne l'affecte mécaniquement parlant. Une usure générale mais normale, voilà ce qui ressort d'un démontage effectué par Sonauto.

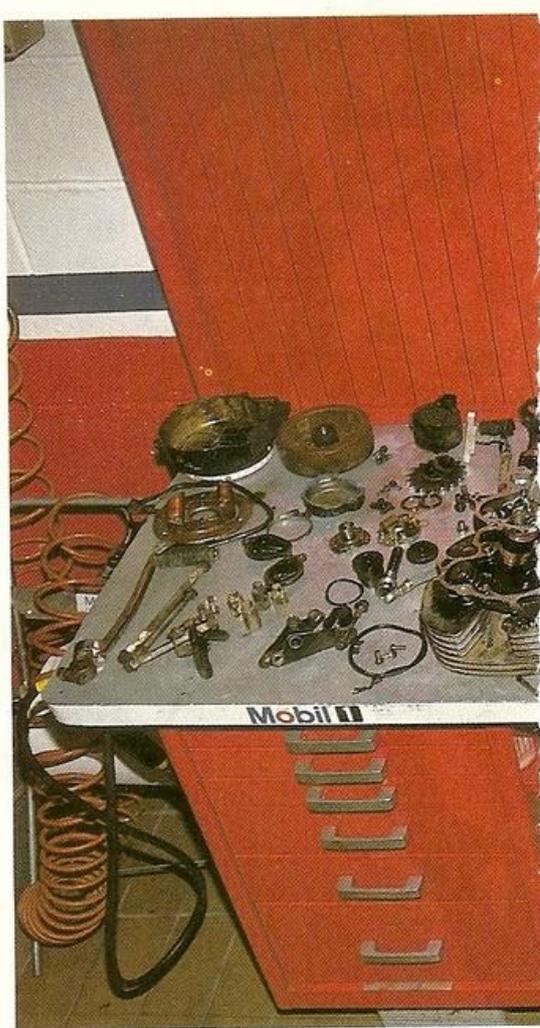
◀ Après plus de 110 000 bornes, le moteur est entièrement démonté, c'est l'heure du bilan.

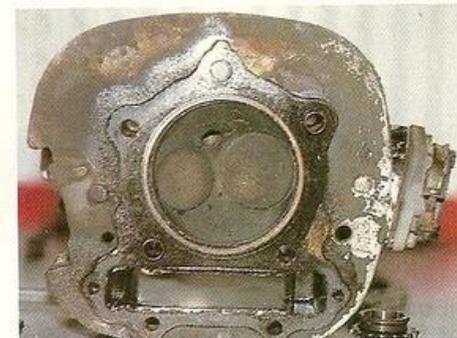
Le bronze du pied de bielle est légèrement érodé : la bielle ne durera plus longtemps. La culasse charbonneuse montre que l'étanchéité des soupapes n'était plus assurée.

Dire que la culasse est charbonneuse est un faible mot. L'étanchéité des soupapes n'était en tout cas plus assurée.

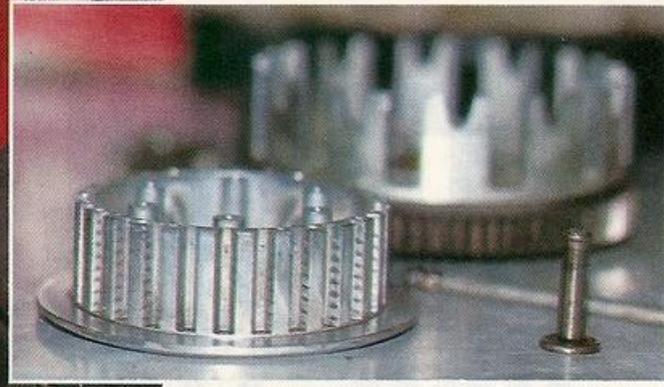
Tous les éléments de l'embrayage ont visiblement souffert de l'espacement des vidanges. Les disques ont laissé leur empreinte sur la cloche et la noix et les deux tiges sont tassées.

Les disques ont laissé une empreinte profonde sur la cloche et la noix d'embrayage, mauvais signe.

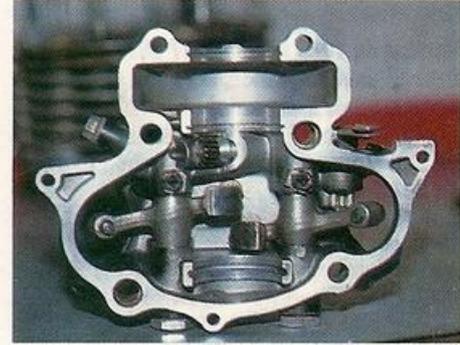
Les queues de soupapes sont marquées et l'une des vis de réglage des culbuteurs est tassée (cause probable d'un cliquetis) mais l'arbre à came est propre. Le tendeur de chaîne est aplati, le patin du tendeur est creusé par les maillons. Toute la distribution est à revoir.

L'une des vis de réglage des culbuteurs est complètement tassée suite à une mauvaise lubrification (vidanges trop espacées).

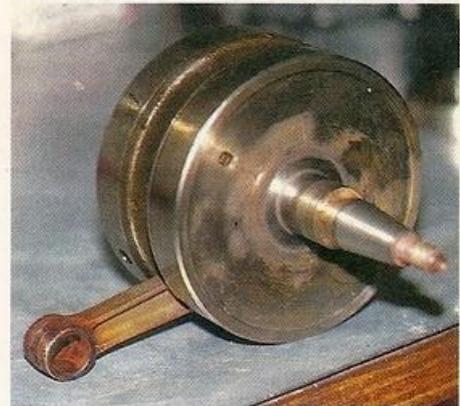
Le bronze intérieur du pied de bielle est érodé, il faut songer à remplacer la bielle.

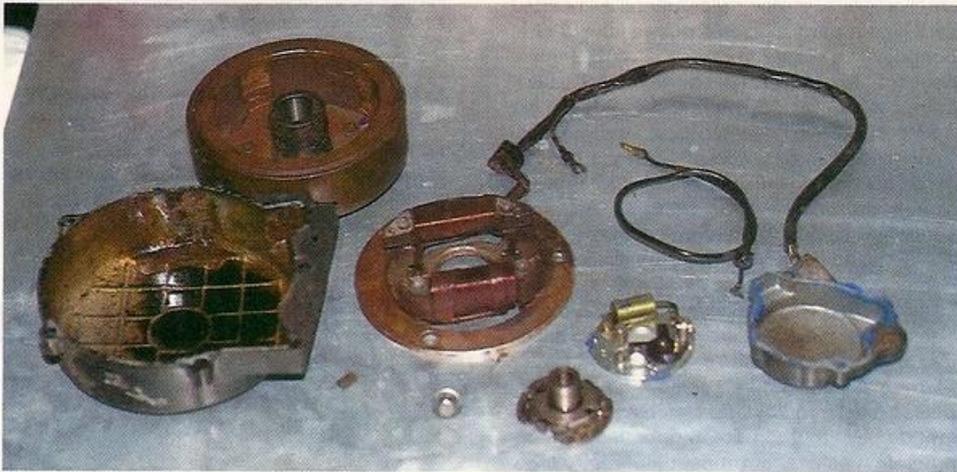
Des joints sont hors d'usage : celui du carter d'allumage qui a laissé passer l'humidité (le volant est tout oxydé), le spi du vilebrequin toujours du même côté (signalé par de l'huile dans le carter) et le spi placé à la commande d'entraînement du câble du compte-tours. La plaque d'arrêt du mécanisme intérieur du kick a laissé le pignon d'entraînement entamer le carter central -ce qui émet un sifflement caractéristique quand on garde le kick en bas après avoir mis le moteur en route. Le vilebrequin est en bon état, l'embellage n'a pas pris de jeu mais les roulements accrochent légèrement, c'est le début de la fin.

▲ L'huile dans le carter d'allumage et le volant tout oxydé indiquent que le spi de vilebrequin et le joint de carter sont hors d'usage.

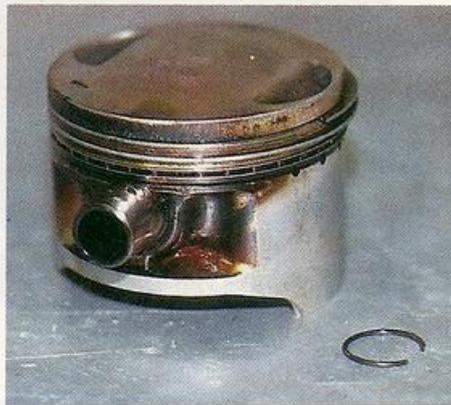
La segmentation est usée mais le piston est encore bon. Le cylindre est impeccable, « glacé » mais sans aucune rayure ni trace de serrage.

◀ Le « feu » est passé sous les segments et a laissé des traces. La segmentation est à revoir.

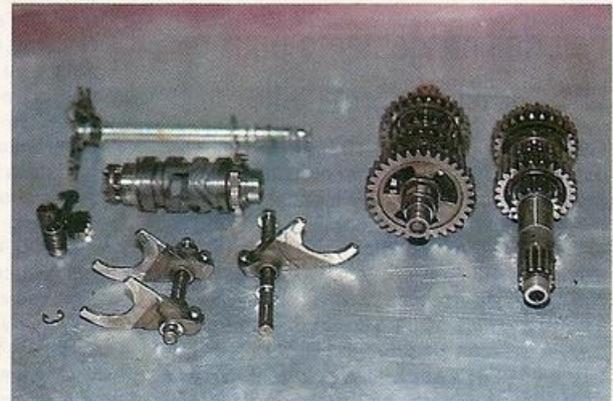
Enfin, à part le mano de témoin de point mort, tout le mécanisme de sélection et la boîte sont en excellent état ».

Nickel comme au premier jour, ▶ la boîte ne présente aucun signe d'usure alarmant. C'est du costaud.
